CASO ECCELLENTE

TERMINAL DEL MINIMETRÒ DI PIAN DI MASSIANO PERUGIA

a cura di Ing. Francesca Marri, Arch. Manuela Vibi

ANNO di
rilevazione 2014

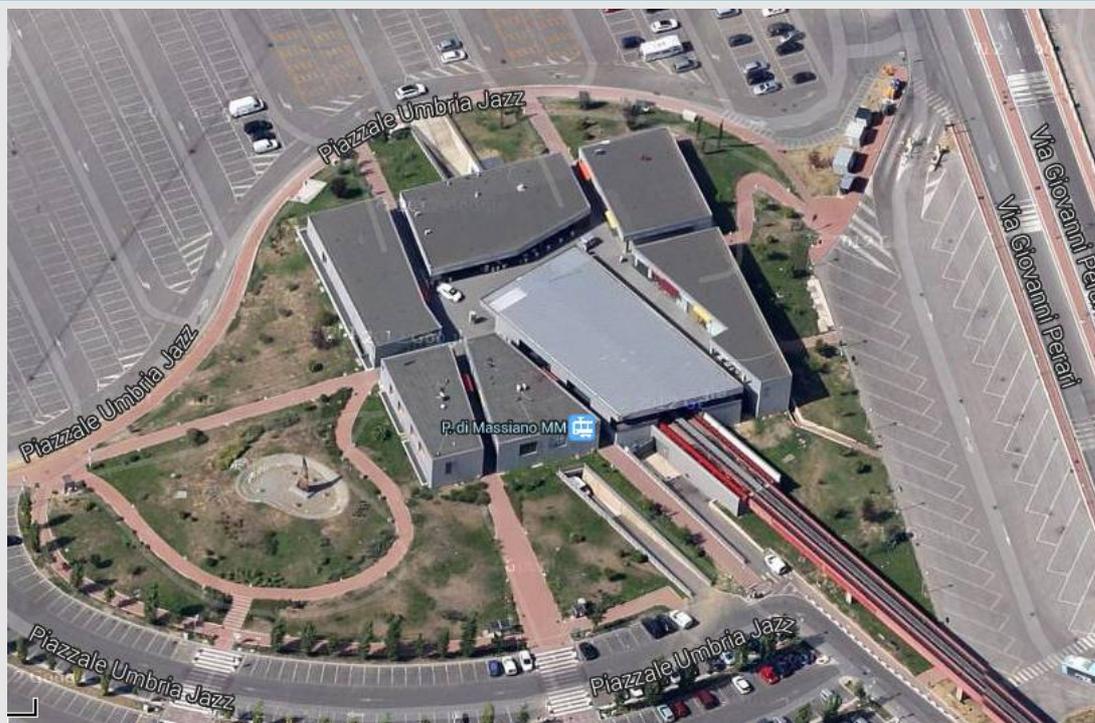
Il terminal del Minimetron è dotato di un vasto parcheggio per l'interscambio con auto e bus, da cui si accede al terminal attraverso vari percorsi. Rappresenta un buon esempio d'infrastruttura accessibile, ricco di positive soluzioni che evidenziano un alto grado di sensibilità dei progettisti e dei costruttori. È individuabile solo qualche miglioramento marginale.

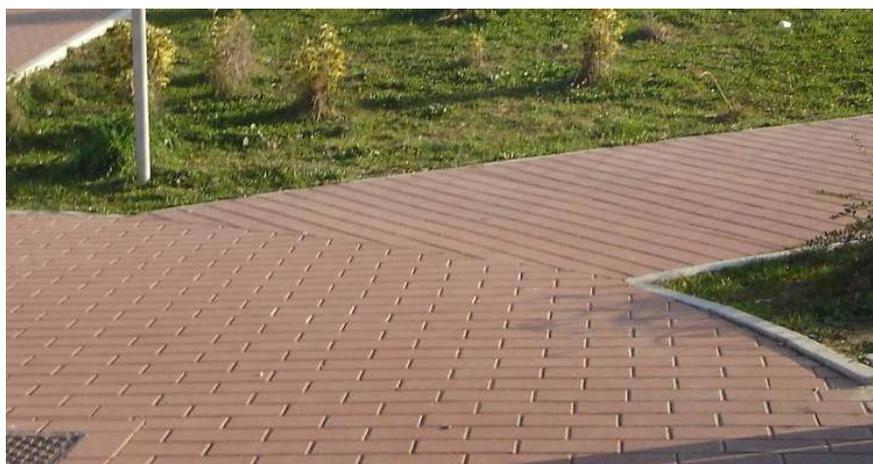
DISLIVELLO

Il percorso è alla stessa quota rispetto alle zone adiacenti lasciate a verde mentre risulta rialzato rispetto al piano stradale di circa 15 cm.

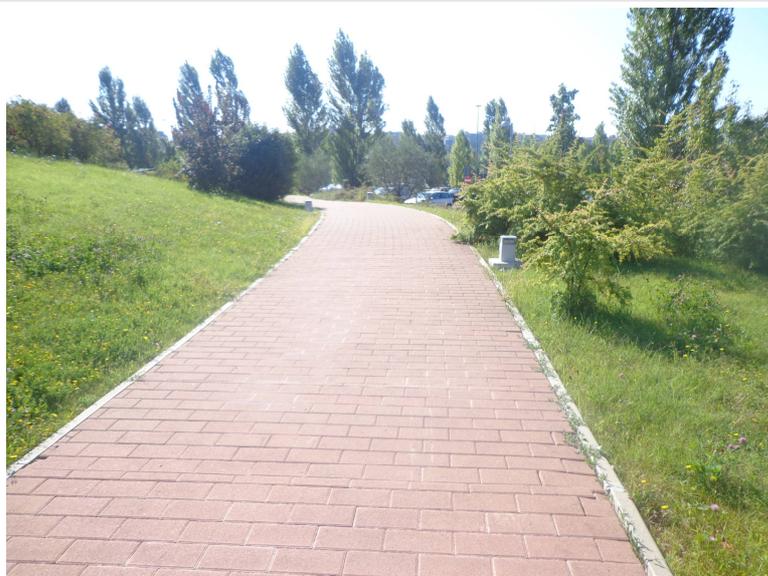
LARGHEZZA

La larghezza è maggiore di 150 cm e questo consente anche la possibilità dell'inversione di marcia in ogni momento.

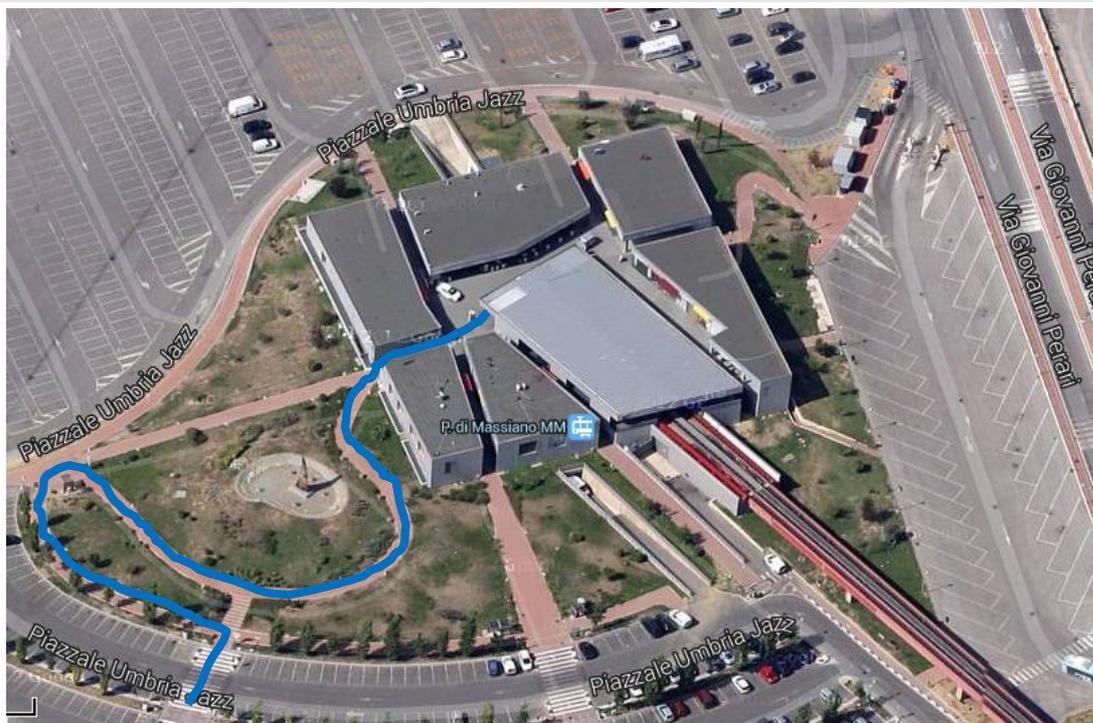
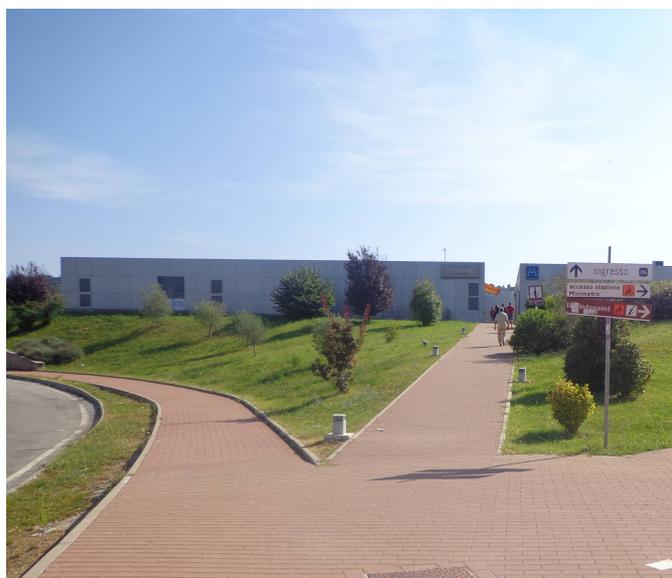
PENDENZA LONGITUDINALE

Dal parcheggio si accede al terminal attraverso vari percorsi, che hanno lunghezze e pendenze diverse. Una segnaletica dedicata indica la direzione verso un percorso particolarmente adatto a persone con disabilità, avendo pendenze minori del 5% (percorso azzurro in foto).

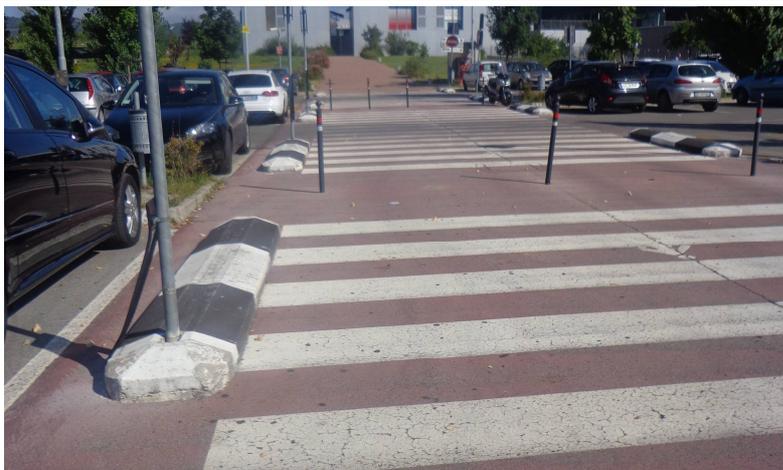
DISSUASORI DI SOSTA

Per evitare che le auto che parcheggiano in prossimità dell'attraversamento, invadano la sede pedonale sono stati installati dei cordoli in colore bianco/nero come barriera di protezione.

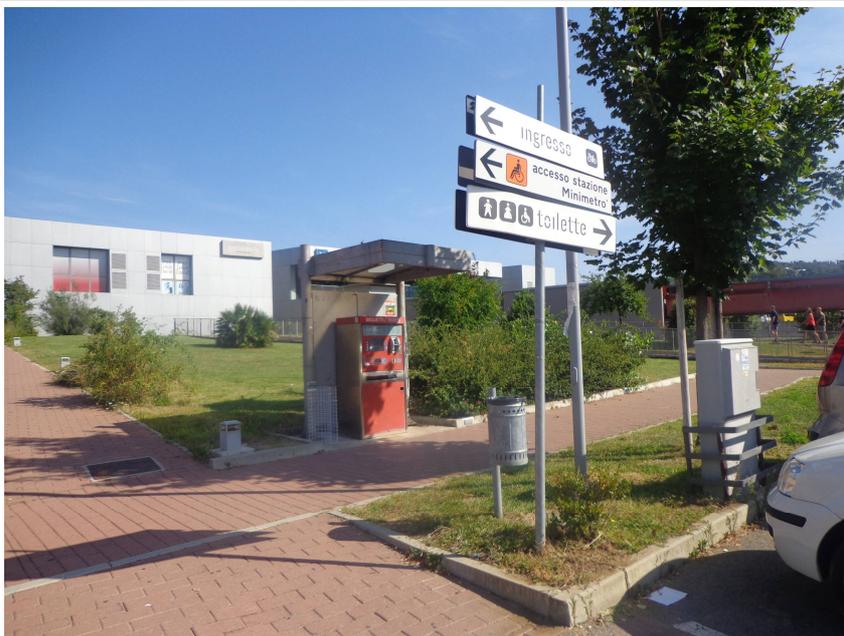
AUSILI PER PERSONE CON DISABILITA' VISIVE

I cartelli sono posizionati in modo da non intralciare il percorso.

Il contrasto cromatico, le dimensioni del carattere e i pittogrammi semplici contribuiscono a una lettura immediata da parte di tutti.

La pavimentazione colorata e il cordolo in contrasto cromatico con essa e con il verde, fungono da guida agli ipovedenti per il raggiungimento delle diverse mete.

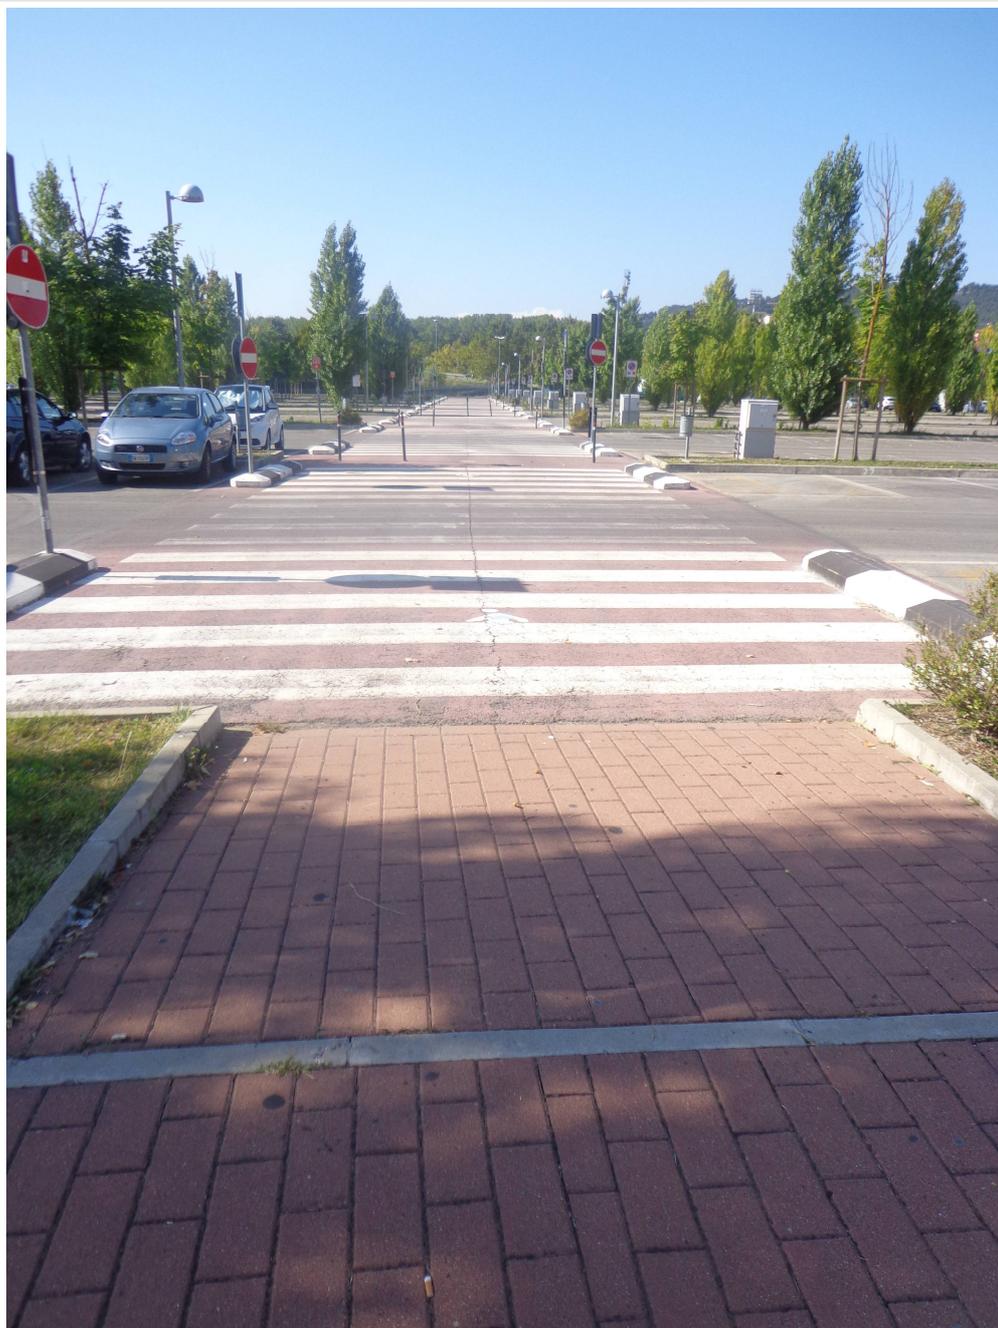
GENERALITA'

All'uscita del terminal il percorso conduce a un parcheggio strutturato ad anelli. Gli attraversamenti pedonali definiscono una traiettoria rettilinea continua che taglia tutti gli anelli. Gli attraversamenti sono accessibili mediante appositi scivoli.

Gli attraversamenti pedonali hanno una larghezza di circa 4m; la larghezza delle strisce e degli intervalli è di 50 cm. La larghezza degli attraversamenti pedonali è comunque commisurata al flusso del traffico pedonale che in certi periodi, in occasione di eventi, risulta elevato.

Gli attraversamenti pedonali sono posizionati in corrispondenza dei percorsi di accesso al terminal.

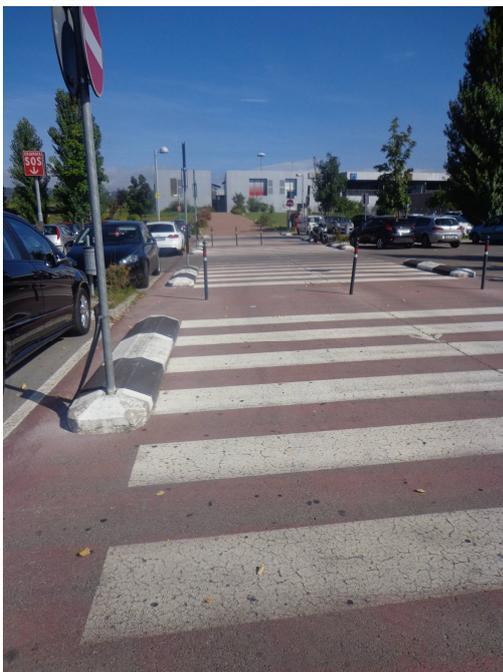
VISIBILITA'

Gli attraversamenti sono illuminati nelle ore notturne e di scarsa visibilità. La sede pedonale di attraversamento non è occultata da arredi o vegetazione ed è resa maggiormente visibile con la colorazione delle strisce bianche su fondo rosso. L'assenza di sensi unici di marcia per le auto semplifica la viabilità e conseguentemente aumenta la sicurezza per i pedoni.

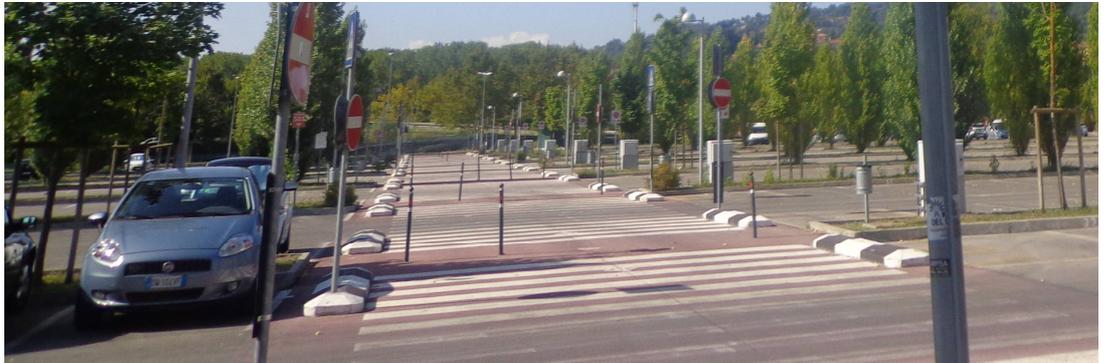
PIATTAFORMA SALVAGENTE

Gli attraversamenti sono dotati di una zona di rifugio tra un anello e l'altro del parcheggio. Tale zona si trova a raso della pavimentazione stradale, così che il pedone non debba fare un continuo sali e scendi tra un attraversamento e l'altro.

Come prevede l'art.6 del DPR 503/96 la piattaforma salvagente è accessibile alle persone su sedia a ruote e ha una profondità maggiore di 1.5 m e una larghezza superiore a 3.00 m. L'isola salvagente è, infatti, interrotta per una larghezza pari a quella del passaggio pedonale, onde permettere ai pedoni l'attraversamento a raso della pavimentazione stradale.

La presenza di attraversamenti pedonali è segnalata con cartelli, strisce a terra e colorazione della pavimentazione. Tuttavia la presenza degli stessi deve essere opportunamente segnalata anche alle persone con disabilità visive.

Lo scivolo di accesso all'attraversamento, infatti, non è segnalato ai non vedenti.

Lo scivolo parallelo all'attraversamento pedonale deve essere segnalato mediante una pavimentazione tattile posta trasversalmente al senso di marcia con codice di "attenzione-servizio" dello spessore di 60 cm che conduce a una banda con codice di "pericolo valicabile" dello spessore di 40 cm posta in fondo allo scivolo.

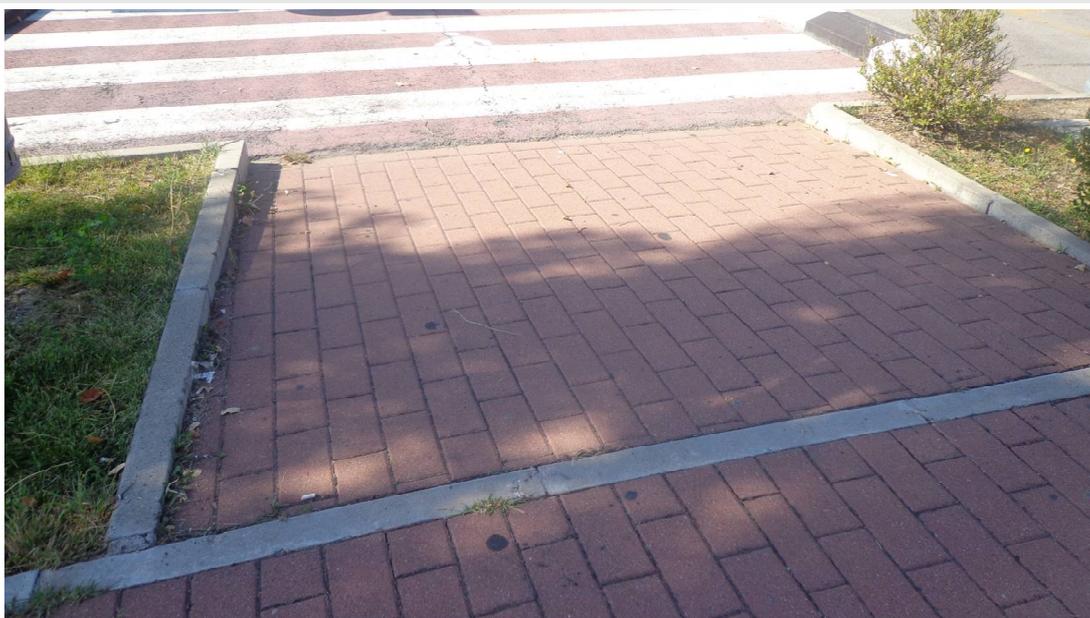
SPAZI DI MANOVRA

Gli scivoli che portano agli attraversamenti pedonali sono paralleli all'attraversamento stesso e hanno, a monte dello scivolo, sufficienti spazi di manovra. Infatti, sono posizionati ad occupare la zona destinata a fascia verde senza diminuire la larghezza del percorso.

Lo scivolo è stato delimitato da cordoli di colore e materiale diverso rispetto alla pavimentazione e questo contribuisce a una sua chiara individuazione da parte di persone ipovedenti.

Tuttavia non è segnalato alle persone che hanno perso completamente l'uso della vista; Lo scivolo parallelo all'attraversamento pedonale deve essere segnalato mediante una pavimentazione tattile posta trasversalmente al senso di marcia con codice di "attenzione-servizio" dello spessore di 60 cm che conduce a una banda con codice di "pericolo valicabile" dello spessore di 40 cm posta in fondo allo scivolo.

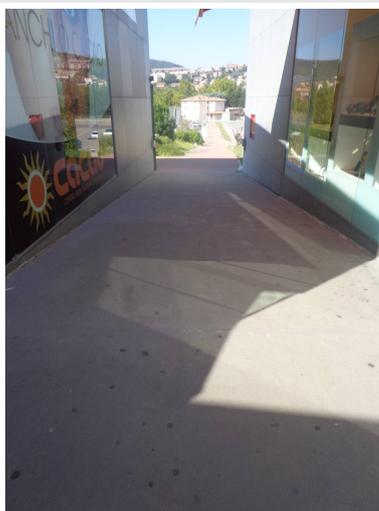
GENERALITA'

Il superamento del dislivello che separa il percorso pedonale dalla quota cui si trova l'accesso al minimetrò e a tutti gli altri servizi, è assicurato sia mediante rampe che mediante scale, in modo che ogni persona, in funzione delle proprie possibilità, possa scegliere il sistema che gli consente di muoversi in condizione di maggiore autonomia e sicurezza.

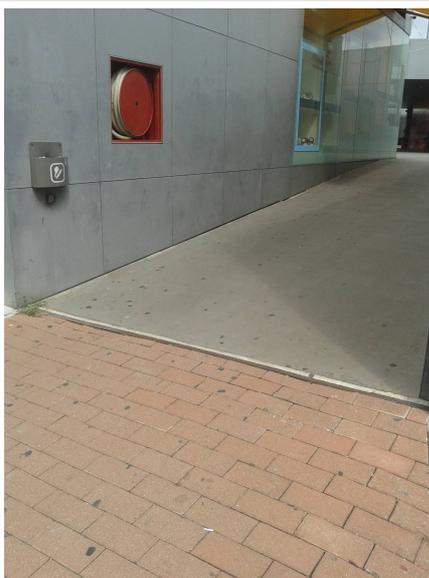
LARGHEZZA

La larghezza della rampa è maggiore di 1.50 m e questo consente l'incrocio di due persone.

La rampa presenta una pendenza di circa l'8%. La pendenza deve essere stabilita in funzione della capacità di una persona di percorrerla senza affaticamento, della sua lunghezza e del dislivello da superare. In generale possiamo dire che le persone con disabilità motorie su sedia a ruote riescono a percorrere agevolmente una rampa con pendenza all'8%, solo se allenate e se la rampa stessa non ha eccessiva lunghezza. Una pendenza massima del 6% avrebbe sicuramente reso maggiormente percorribile questo tratto.

La rampa è lunga circa 10 m e ci sono pianerottoli in piano prima e dopo la rampa.

La rampa non è opportunamente segnalata anche alle persone con disabilità visive. Le rampe devono essere segnalate mediante una pavimentazione tattile posta trasversalmente al senso di marcia con codice di "pericolo valicabile" dello spessore di 40 cm. Il segnale deve essere posizionato a 40/50 cm dal punto di salita e di discesa della rampa. Le pareti laterali dell'edificio fungono da guida naturale.

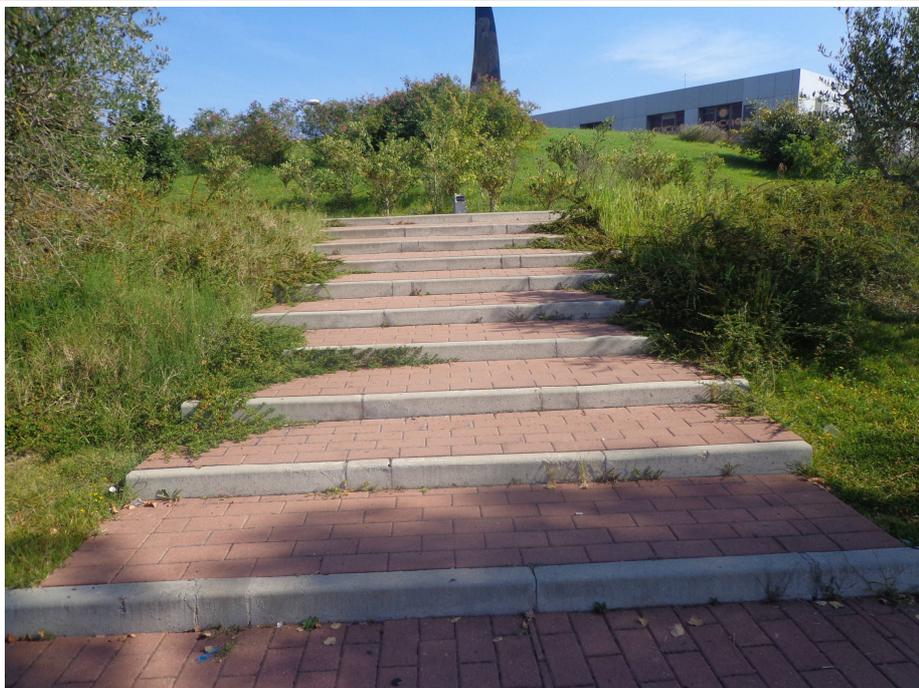
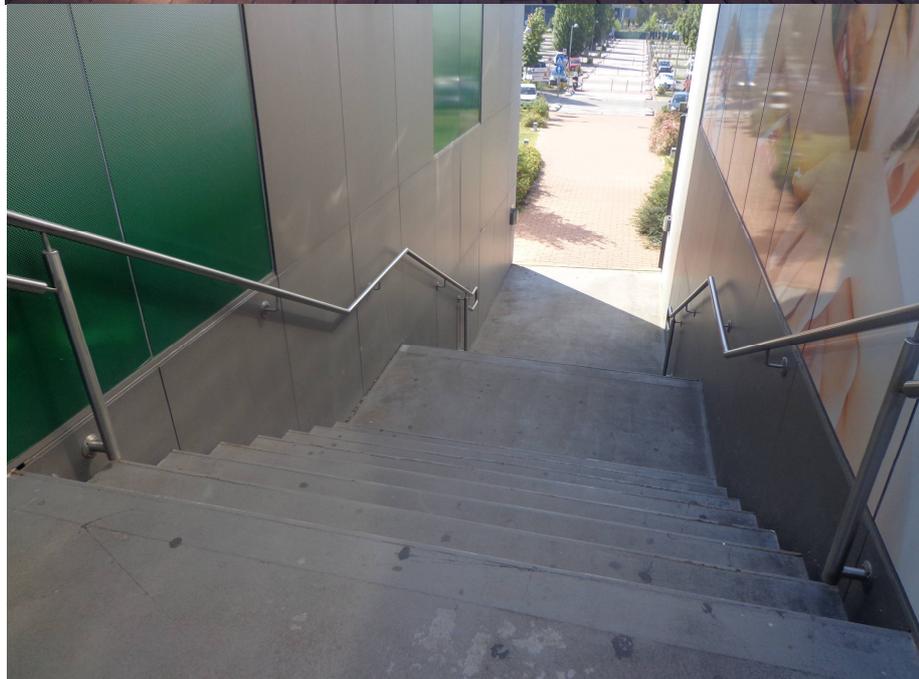
GENERALITA'

Il superamento del dislivello è assicurato sia mediante scale che mediante rampe in modo che ogni persona, in funzione delle proprie possibilità, possa scegliere il sistema che gli consente di muoversi in condizione di maggiore autonomia e sicurezza. E' indispensabile tuttavia, una costante manutenzione in modo da evitare l'invasione del verde della sede pedonale.

Le rampe di scale hanno una larghezza utile di circa 3 m.

La pendenza delle rampe di scale è limitata e costante per l'intero sviluppo della scala.

I gradini sono caratterizzati da un corretto rapporto tra alzata e pedata.

Il profilo del gradino (sia della scala esterna lungo il percorso, sia di quella più interna di accesso al terminal) ha un disegno continuo a spigoli arrotondati, senza però sottogrado inclinato rispetto al grado.

Le rampe della scala di accesso al terminal hanno lo stesso numero di gradini (8 gradini per rampa).

La scala esterna ha lo scalino definito mediante materiale bianco in contrasto cromatico con la pedata.

La scala in prossimità del terminal invece non dispone di marca gradino in contrasto cromatico.

Le rampe di scale dispongono di pianerottoli di arrivo delle dimensioni adeguate.

Le scale non sono opportunamente segnalate anche alle persone con disabilità visive; devono essere segnalate mediante una pavimentazione tattile posta trasversalmente al senso di marcia con codice di "pericolo valicabile" dello spessore di 40 cm. Il segnale deve essere posizionato a 40/50 cm dal primo e dall'ultimo gradino.

La scala in prossimità del terminal invece risulta fortemente monocromatica (pareti, gradini e corrimano dello stesso colore) e questo potrebbe creare problemi nella percezione della scala stessa.

La scala vicino al parcheggio, con alzata di altezza limitata non dispone di corrimano mentre la scala in prossimità del terminal dispone di corrimano.

Il segnale al pavimento deve essere posto ad ogni interruzione della scala ad indicare la presenza dei pianerottoli.

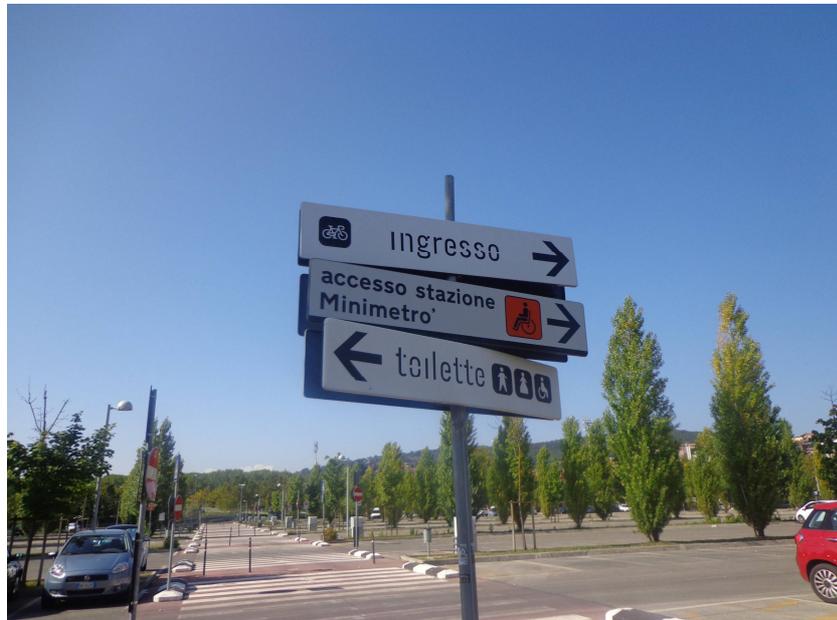
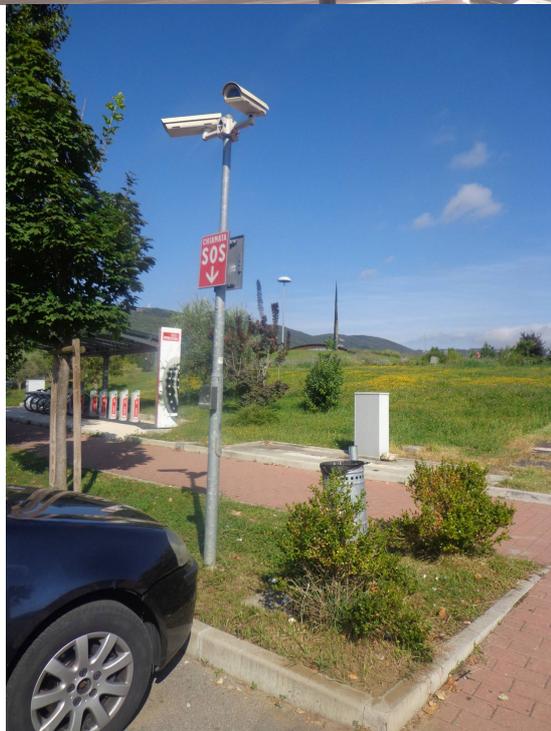
SEGNALETICA

I cartelli sono posizionati in modo da non intralciare il percorso.

Il contrasto cromatico, le dimensioni del carattere e i pittogrammi semplici contribuiscono a una lettura immediata da parte di tutti.

La pavimentazione colorata e il cordolo in contrasto cromatico con essa e con il verde, fungono da guida agli ipovedenti per il raggiungimento delle diverse mete.

I cartelli di indicazione e orientamento sono posizionati in modo tale da non costituire restringimento del percorso, sono ben visibili e non sono collocati su superfici riflettenti.

Nel caso in esame, il sistema di guide naturali non è integrato da un sistema di guide artificiali ogni volta che le guide naturali sono carenti.

Manca in generale la segnalazione di servizi come ad esempio del cestino o del pulsante per le chiamate di emergenza (posizionato in maniera non appropriata per poter essere utilizzato da persone su sedia a ruote).

Nei punti in cui il sistema di guide naturali non consente alle persone con disabilità visive di spostarsi autonomamente, si deve ricorrere a un sistema di guide artificiali costituito da pavimentazioni tattili, con codici standard, integrate al piano di calpestio (es. LOGES o VETTORE).

Andrebbero segnalati alle persone con disabilità visive i pericoli (fine del marciapiede, carreggiata, vuoto), i cambi di direzione, la presenza di scale e rampe.

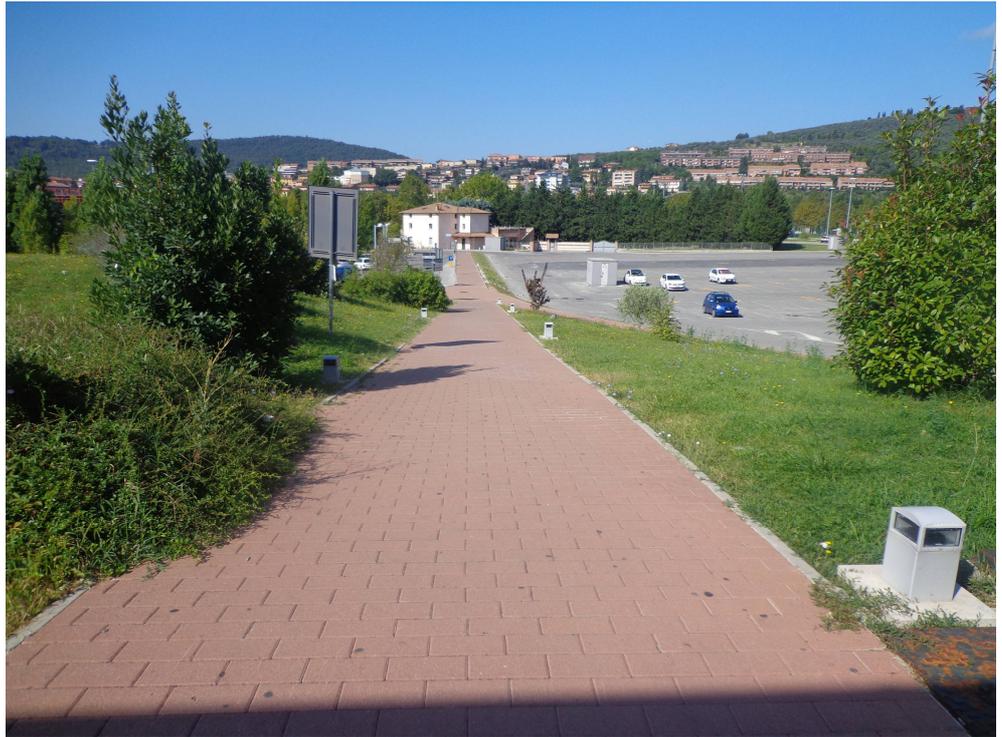
POSIZIONE

Gli impianti di illuminazione esterna garantiscono una visibilità continua del percorso. Le strutture di sostegno degli apparecchi luminosi sono posizionate in modo da non costituire riduzione della larghezza del percorso pedonale.

Gli apparecchi d'illuminazione non provocano fenomeni di abbagliamento sia per le persone che camminano che per le persone su sedia a ruote (altezza media degli occhi 1.20 m).

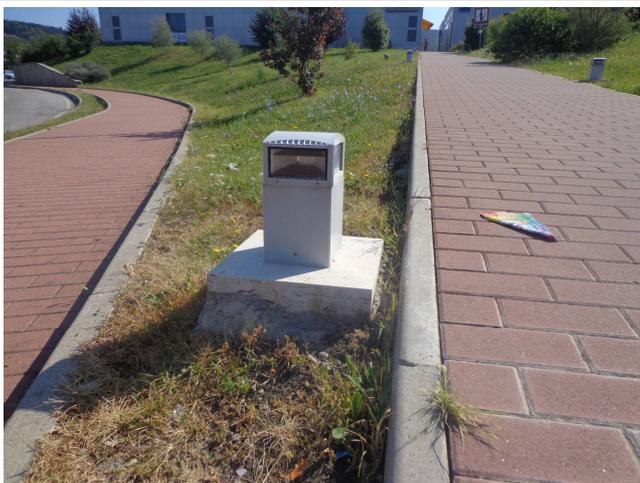
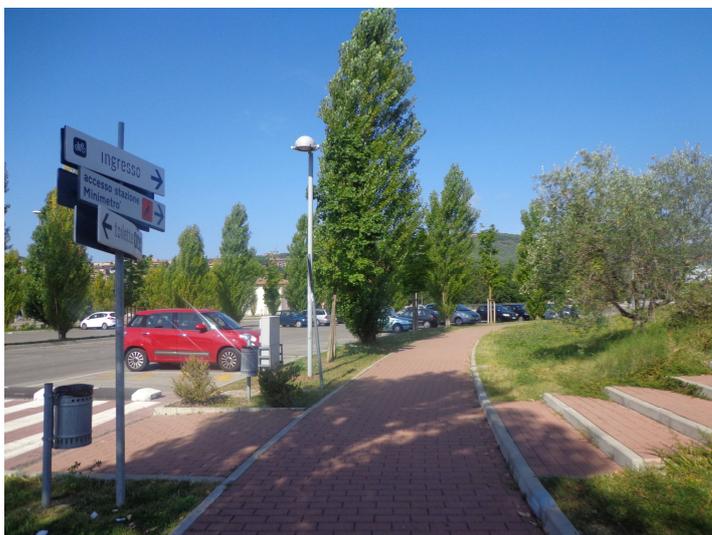
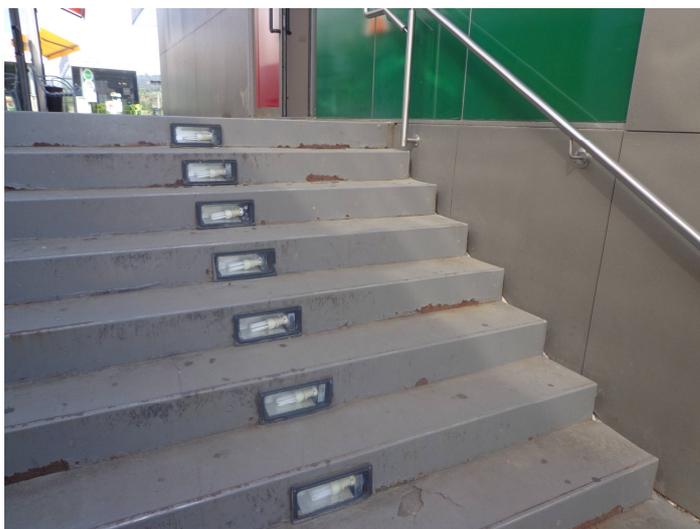
APPARECCHI LUMINOSI

La mancanza di contrasto cromatico della scala è compensata, di notte, dalla presenza dell'illuminazione integrata ai gradini.

I dislivelli, le scale, le rampe, gli attraversamenti pedonali sono illuminati in maniera accentuata, in modo da facilitarne la percezione.

Le scale sono illuminate in maniera uniforme in modo da evitare fraintendimenti nella percezione degli scalini.

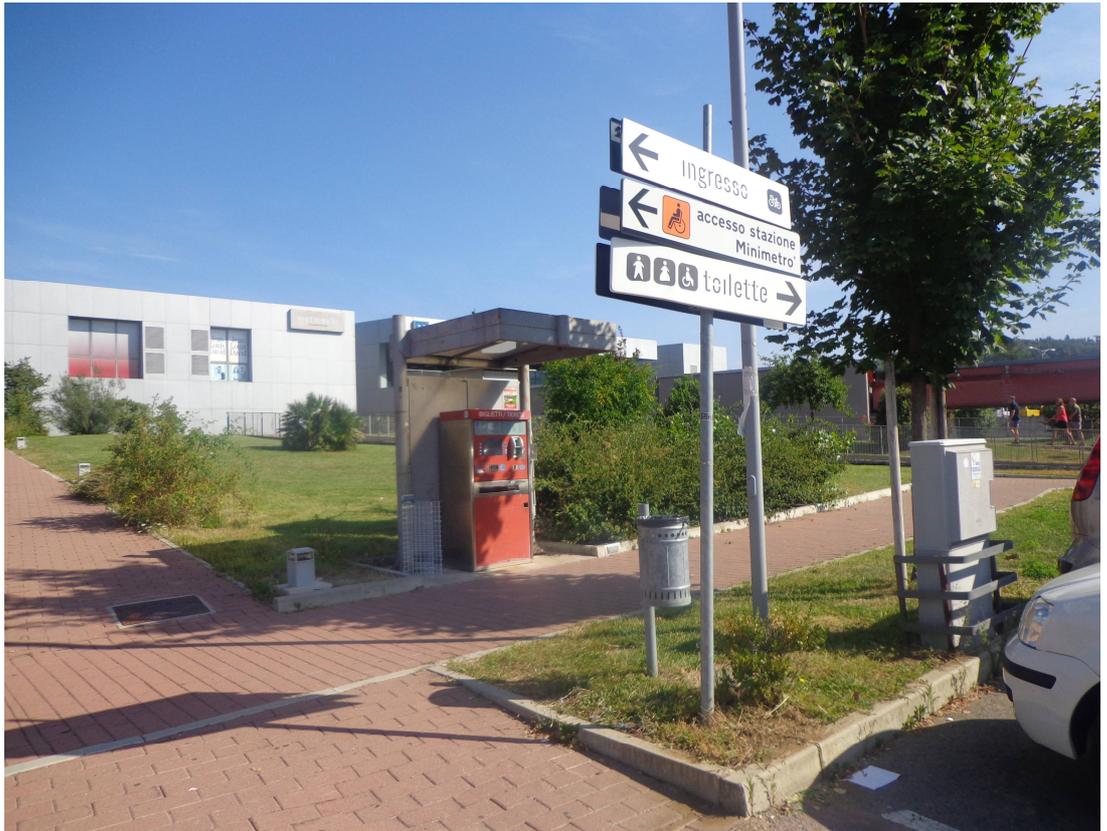
POSIZIONE

Il percorso che va dal parcheggio al terminal è relativamente breve e non esistono punti di sosta. Sarebbe stato comunque utile dotare la zona prospiciente il parcheggio di sedute utilizzabili, ad esempio, da una persona che attende qualcuno che lo passi a prendere in auto.

Gli arredi e la vegetazione presenti sono posizionati in modo da non costituire riduzione della larghezza del percorso pedonale.

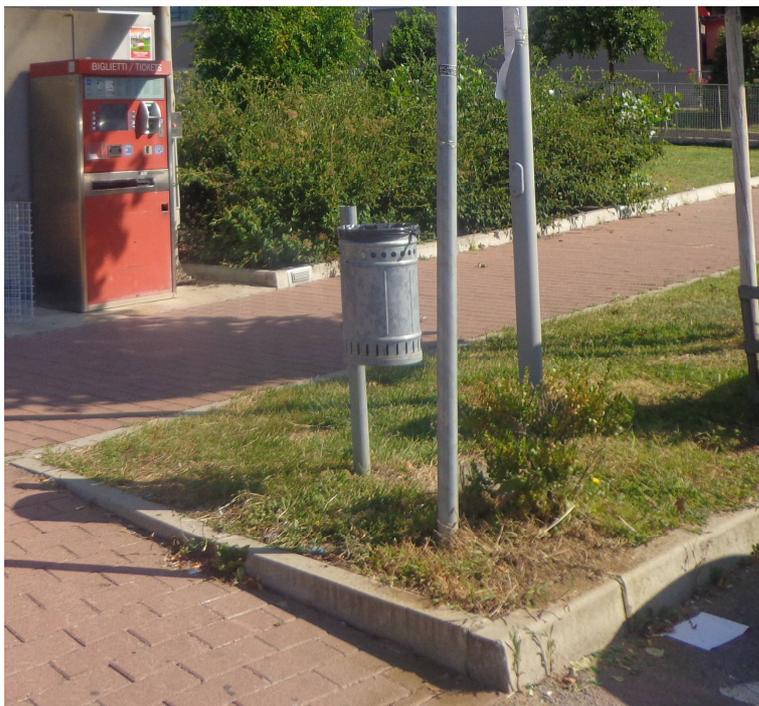
CESTINI

Il cestino, pur essendo utilizzabile da un'utenza allargata per forma e altezza, a volte è posizionato in maniera non idonea rispetto al percorso, diventando irraggiungibile da una persona su sedia a ruote.

Le piante e i cespugli sono posizionati esternamente al percorso pedonale. Non costituiscono quindi restringimento dello stesso a parte nel caso delle scale che abbiamo visto in cui è mancata la manutenzione.

Gli elementi di arredo dovrebbero essere segnalati anche alle persone con disabilità visive. Essi possono essere segnalati mediante una pavimentazione tattile posta trasversalmente al senso di marcia con codice di "attenzione-servizio" dello spessore di 40 cm, o con un cambio di pavimentazione percepibile al tatto del medesimo spessore.

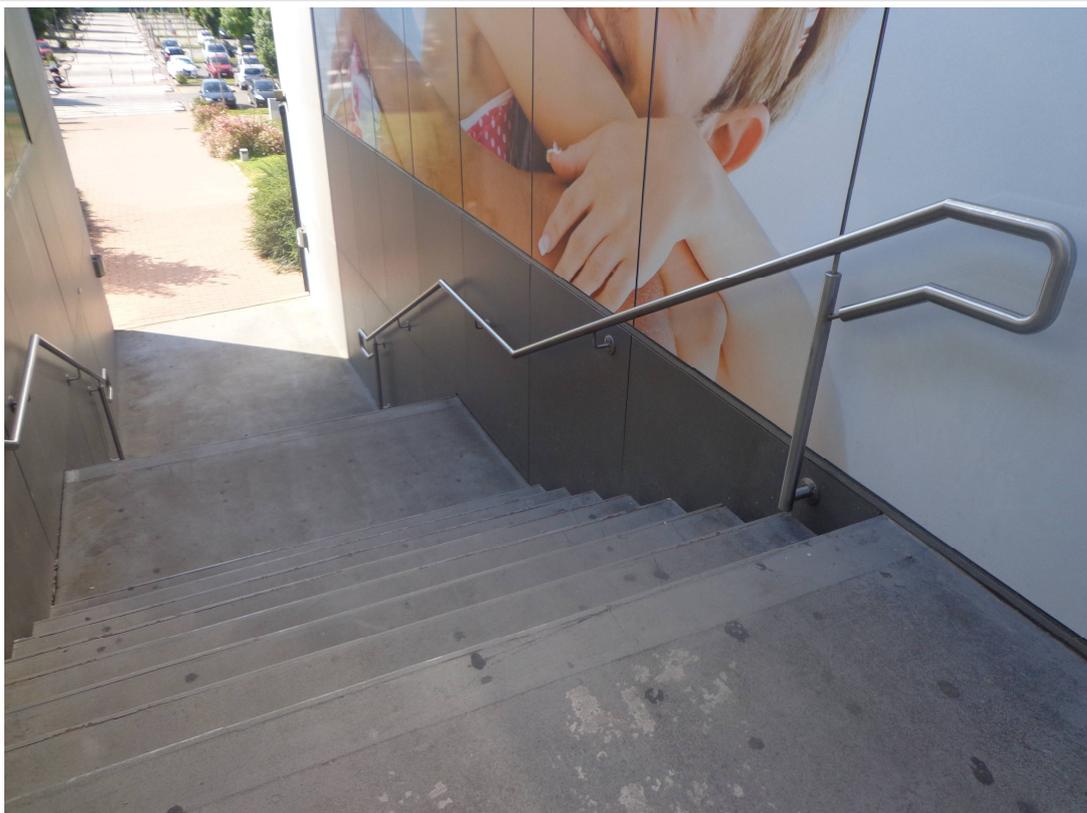
CORRIMANO

La scala prossima al terminal è dotata di corrimano su entrambi i lati, senza interruzioni in corrispondenza dei pianerottoli. Il corrimano è posto a un'altezza di circa 1 metro. Sarebbe stato utile prevedere un secondo corrimano a un'altezza compresa tra i 60 e i 75 cm, riservato ai bambini. In corrispondenza delle interruzioni del corrimano, questo è prolungato di 30 cm oltre il primo e l'ultimo gradino.

Il corrimano è installato a una distanza di circa 5 cm dalla parete e ha sezione circolare di circa 5 cm. Non presenta elementi taglienti o abrasivi e non è interrotto da alcun elemento che obblighi la mano a interrompere la presa. Il materiale scelto è di facile manutenzione e pulizia.

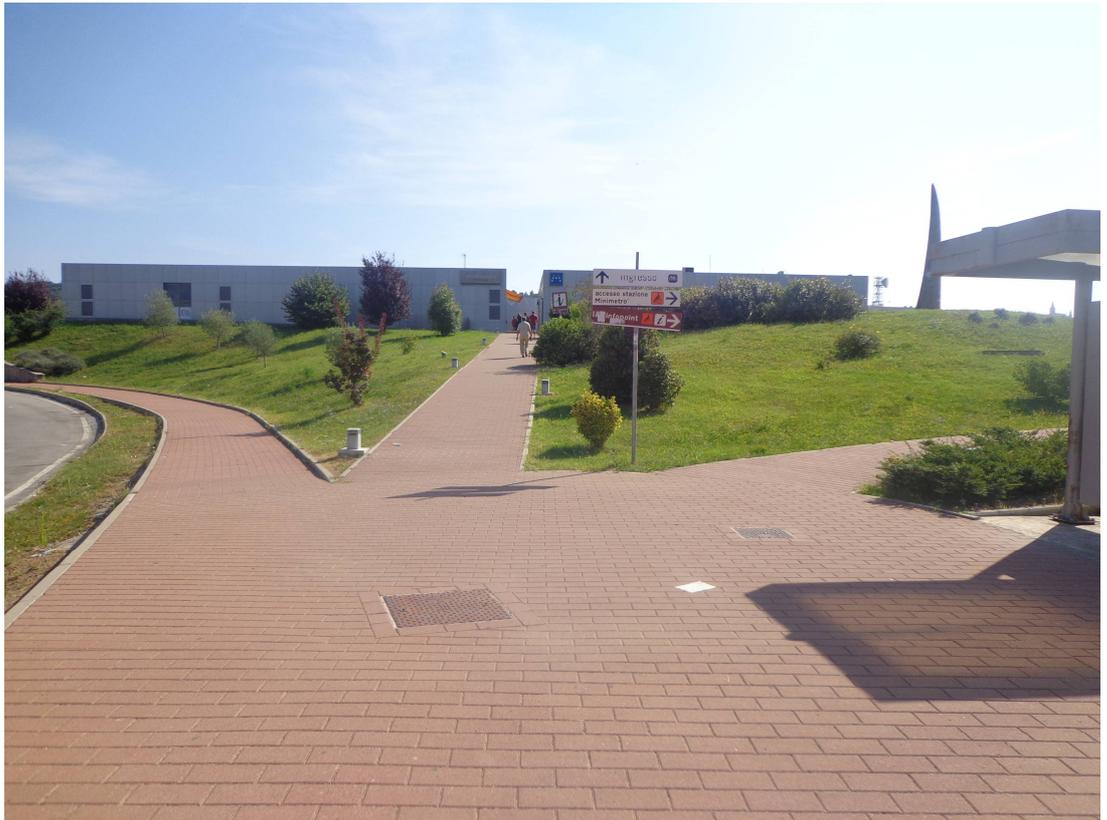
GENERALITA'

La pavimentazione è priva di sconessioni e antisdrucchiolevole.

Gli strati di supporto della pavimentazione sono idonei a sopportare nel tempo la pavimentazione ed i sovraccarichi previsti nonché ad assicurare il bloccaggio duraturo degli elementi costituenti la pavimentazione stessa. Gli elementi della pavimentazione sono complanari.

I percorsi sono in betonelle color marrone/rosso, in contrasto con il cordolo bianchi in cemento. L'utilizzo di una differenziazione dei materiali e dei colori contribuisce a definire la sede del percorso rispetto all'area circostante.

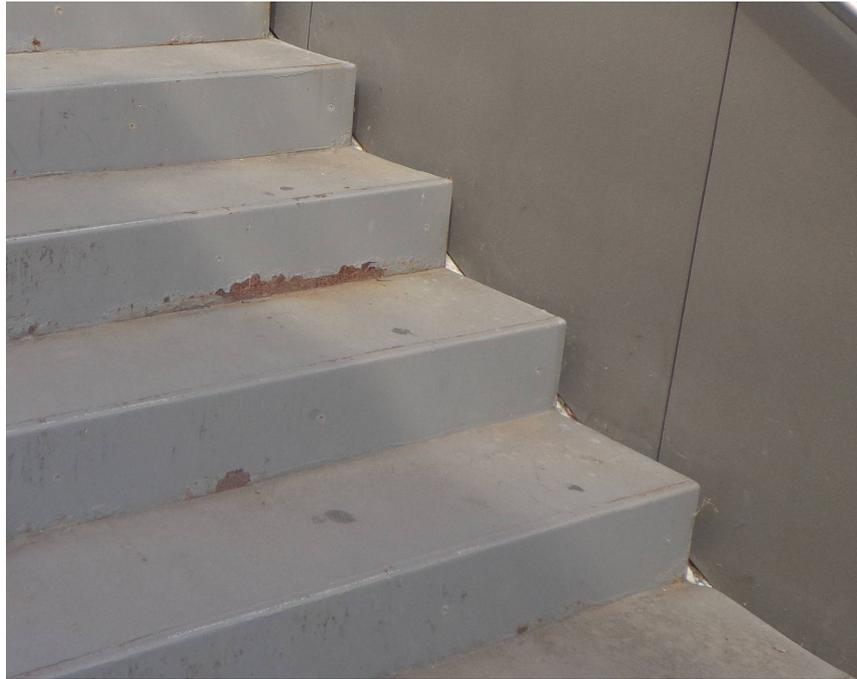
Le scale hanno l'alzata rivestita in ferro dipinto con vernice grigia, senza contrasti cromatici rispetto all'intorno. Una maggiore accortezza sulla scelta dei colori avrebbe contribuito alla chiara individuazione della scala, senza comportare costi aggiuntivi.
